# 校園環境中心通訊第54期

## 0206花蓮地震野外調查工作

吳柏霖、郁靜慧、曾天白、黃上恩

國立東華大學自然資源與環境學系

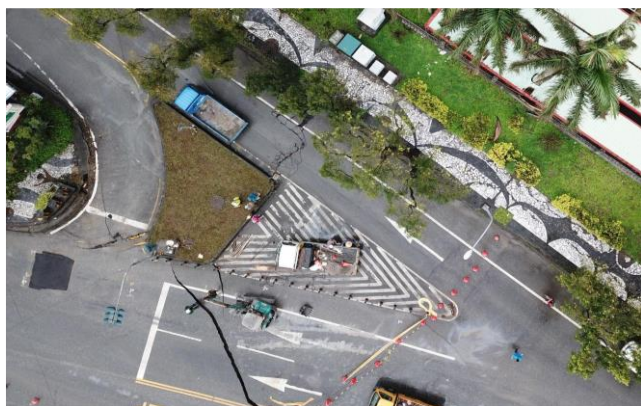
圖4. 東華大學美崙校區  
體育館前地表破裂空拍照

位於米崙斷層中段的東華大學美崙校區（前花師）及其周邊是地表拉張最為明顯之處，從空拍照中可看出一系列北偏西30-40度的破裂帶（圖12），寬度最寬達25公分，野外調查中可從破裂帶的雁形排列得知本區向左位移最大約15公分。

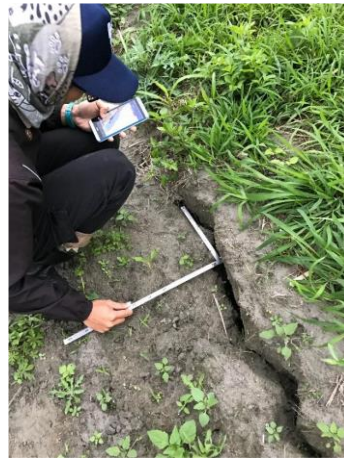
圖5. 美崙溪畔地表破裂

此外，主要破壞地區除了逐漸修復完成的重要道路、橋樑外，還可在周邊農田、河灘地等區域地毯式搜尋、調查之前未注意之破裂位置（圖5）。

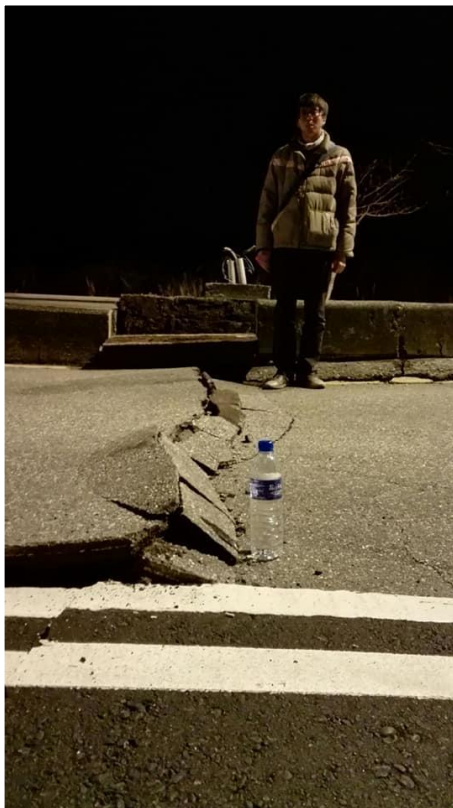
圖7. 花蓮大橋橋面破壞拍攝

公路方面，台9線蘇花公路和中至崇德段因地震造成8處落石；台8線中橫公路大禹嶺至太魯閣受地震及餘震的影響多處落石，181公里（白沙橋）處落石阻斷交通；花蓮大橋橋頭隆起，橋墩約有12公分的位移變形（圖7），橋樑分數段錯動，最大錯動量約70公分；緊鄰嶺頂斷層東側的193縣道有多處崩塌落石，以29.5公里處體積最大；市區米崙斷層沿線有七星潭大橋、尚志橋、三號橋等3座橋樑損壞。

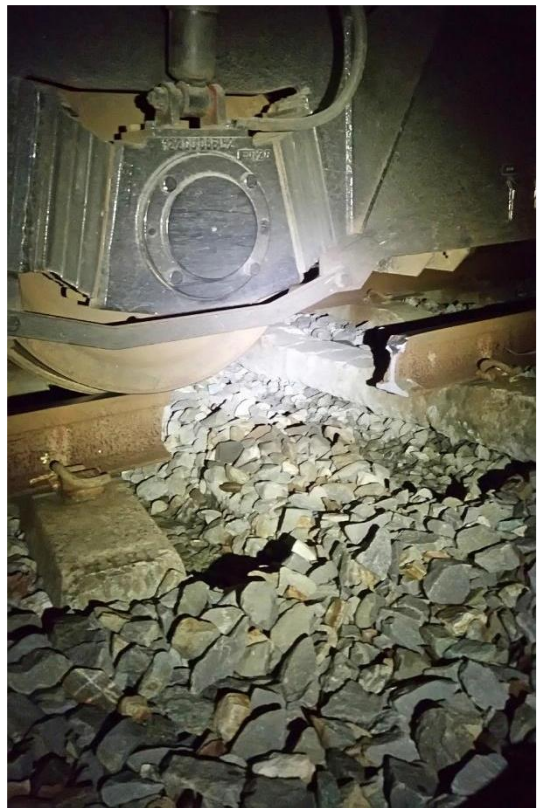
圖8. 花蓮港貨物復興路橋軌道扭曲斷軌  
(<https://udn.com/news/story/7314/2972508>)

鐵路方面，花蓮車站月台通往後站的地下通道水管破裂，造成地面淹水，到站旅客僅能由前站進出；花蓮港貨物支線 CK4+400處因跨越米崙斷層受到較大的變形，造成軌道扭曲斷軌（圖8），貨物列車停駛

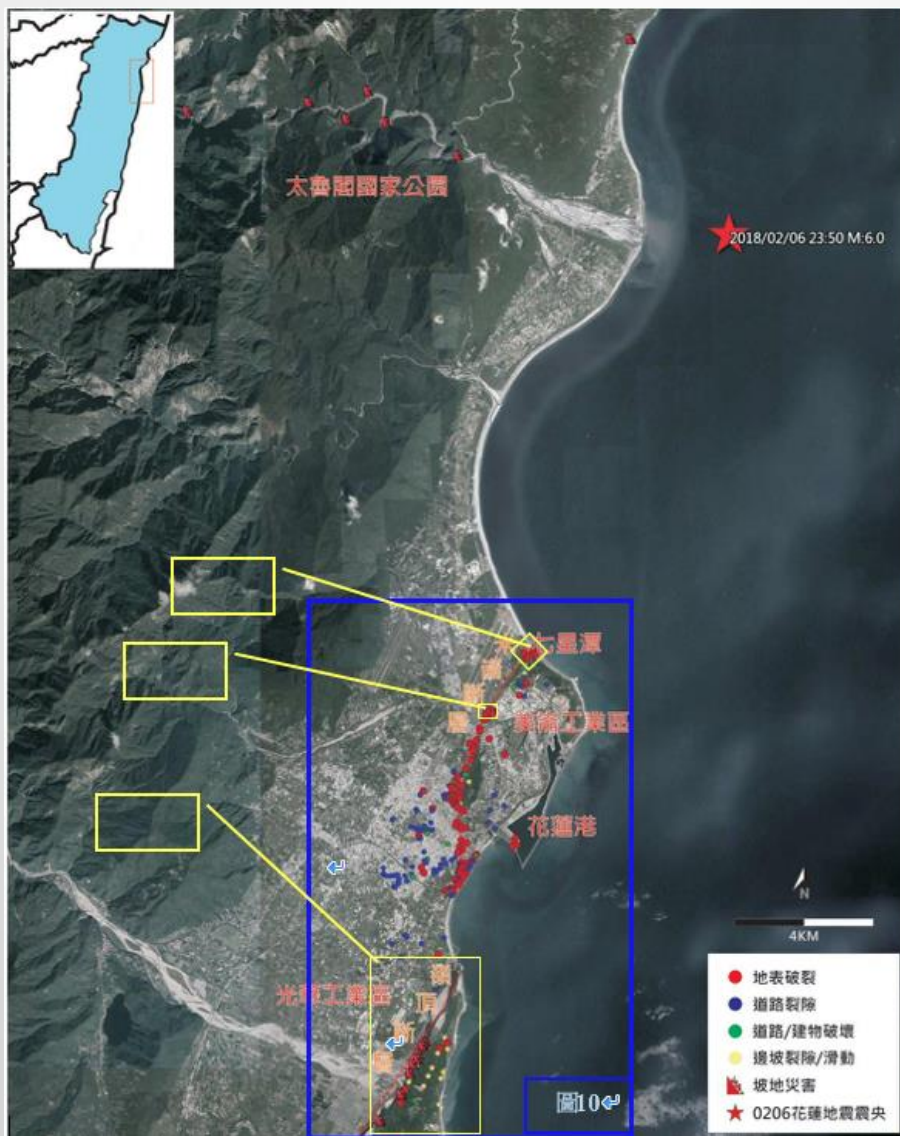
圖9. 地表破裂調查點分布圖 (底圖：Google Earth)

將地表調查結果整理後所得地表破裂分布狀況如圖9，從圖中可以發現鄰近震源的太魯閣地區以坡地災害為主，較無房屋或路面損壞情況。花蓮市區米崙斷層沿線為地表破裂及道路裂隙主要分布範圍；值得注意的是，花蓮、吉安市區向南延伸至光華工業區一帶遠離斷層帶的區域，仍發現不少道路破裂、位移等現象，後續希望透過測量、地球物理探測等方式瞭解其機制。南側花蓮大橋受到嶺頂斷層活動的影響破壞最為嚴重，花蓮溪河床也有發現地表破裂及噴砂現象。海岸山脈北段（193縣道、嶺頂路、省道台11線）等山區道路，除了地表破裂外，也有不少邊坡裂隙或滑動分佈。

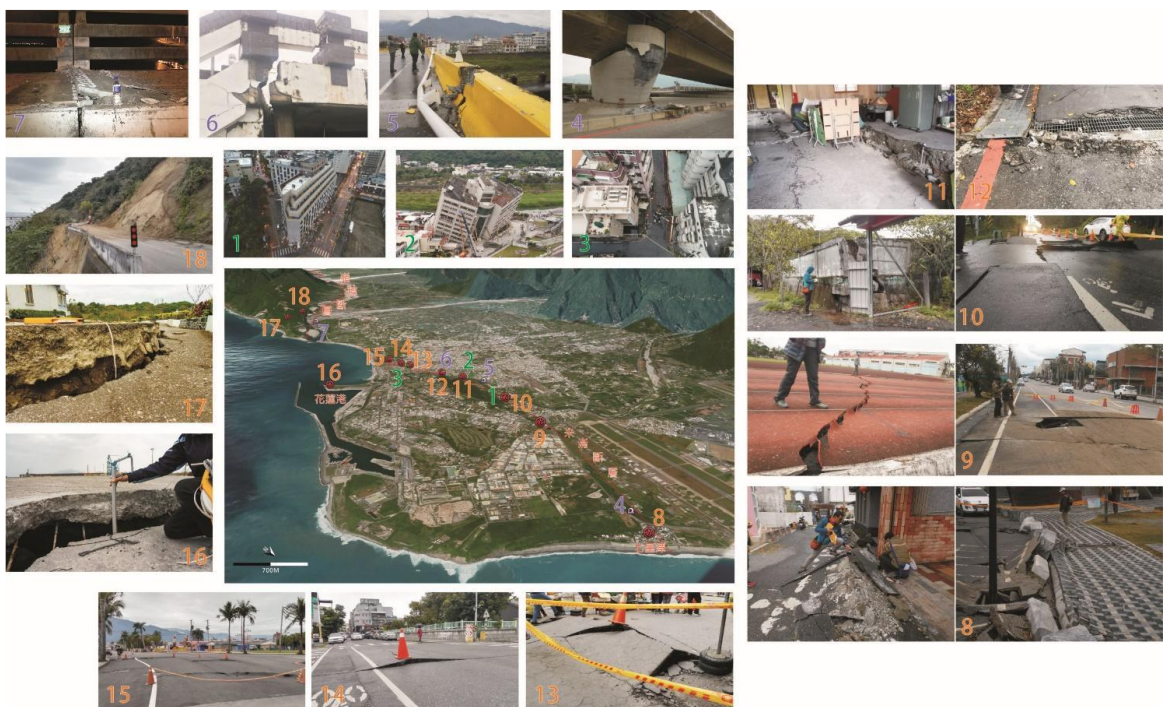
圖10. 0206花蓮地震主要破裂/破壞位置分布圖（底圖：Google Earth）

米崙斷層與嶺頂斷層受到本次地震的誘發而活動，也造成本次地震主要破裂/破壞區域大多分佈在斷層周邊（圖10），米崙斷層的主要破裂帶從最北端的七星潭、華西路，往南沿美崙山西緣，一路至南濱出海，包含倒塌的雲門翠堤大樓、統帥飯店以及國盛六街兩棟民宅都在鄰近地區；而嶺頂斷層的主要破裂則從花蓮溪出海口往南沿河床延伸，地表破裂與噴砂現象到月眉一帶仍有發現。

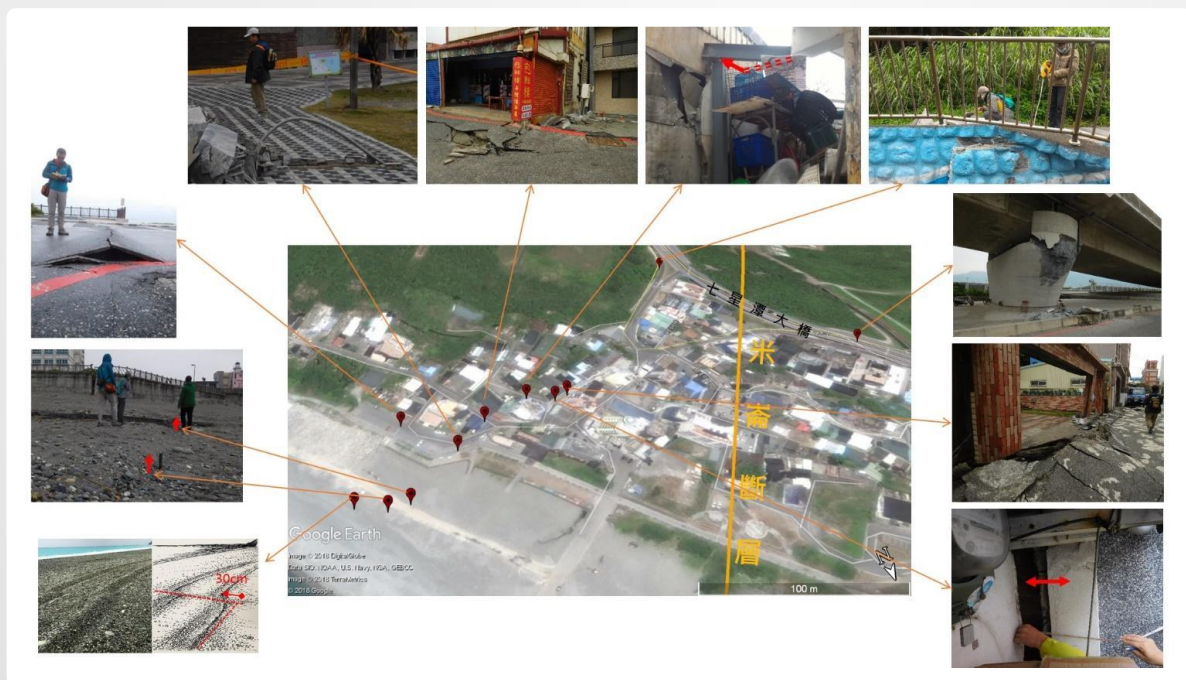
圖11. 七星潭地表破裂分布圖 (底圖：Google Earth)

位於米崙斷層最北邊的七星潭一帶是本次地震變形量最大的地方（圖11），根據測量資料，包鮮樓南側壓縮量87公分為最大，明潭街內也有多處20-40公分不等的壓縮量以及15-30公分不等的向左位移。地震後建物評估中，20件標示為紅單不安全建物中，其中9件位於七星潭地區。

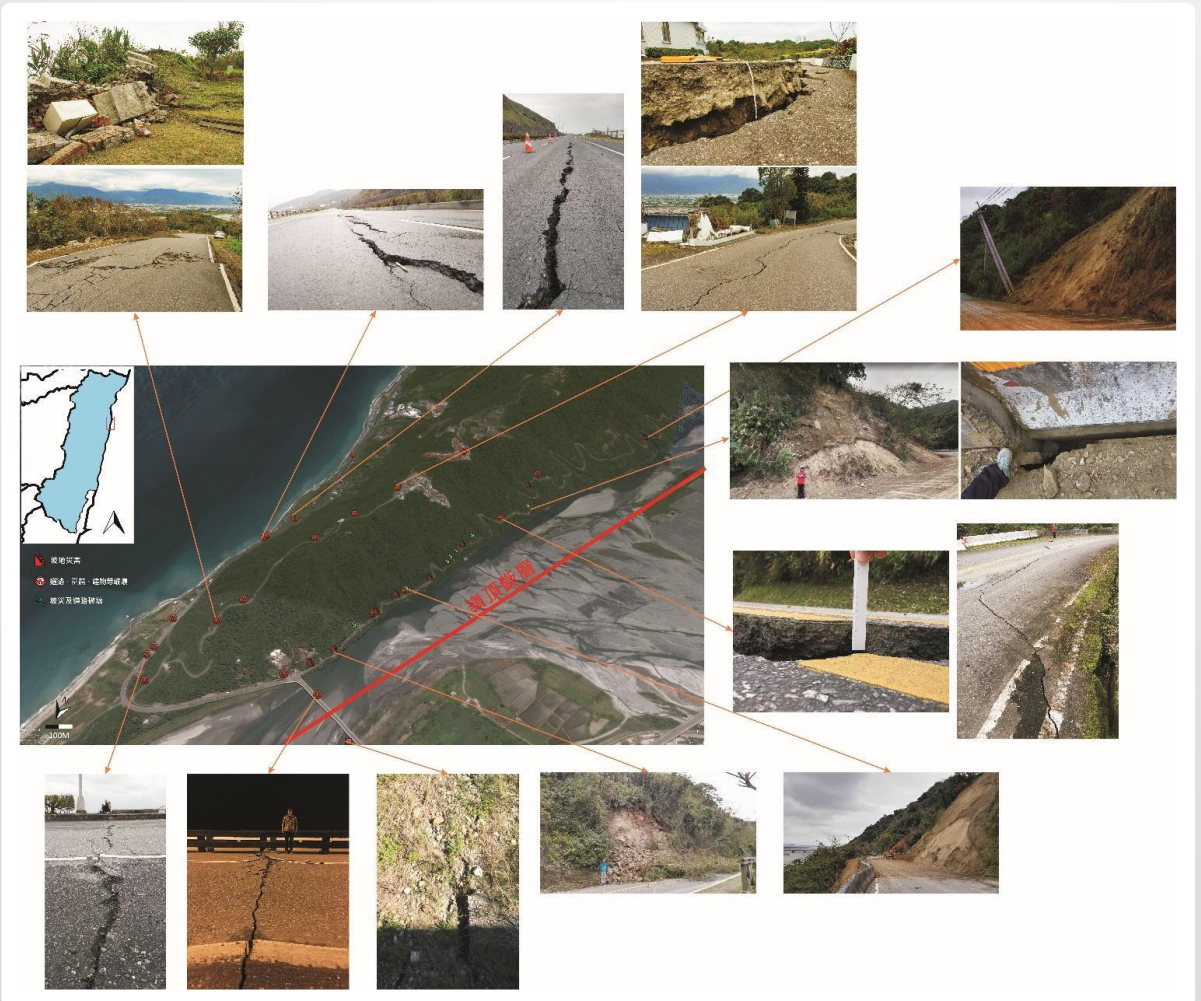
圖13. 海岸山脈地表調查點位分布圖 (底圖：Google Earth)

海岸山脈北段地震後有坡地災害、邊坡裂隙/滑動及地表破裂等三種不同災害類型（圖13）。花蓮大橋、嶺頂路以及花蓮溪河床可觀察到受到拉張、錯動造成的變形與破裂，花蓮大橋上量測到之最大錯動量約70公分；台11線北上車道與193縣道西側路面有許多長度延續較佳且平行邊坡的地表破裂，此類地表破裂在本次調查中歸類為邊坡滑動/裂隙；地震造成岩層的鬆動也讓本區有許多坡地災害產生。

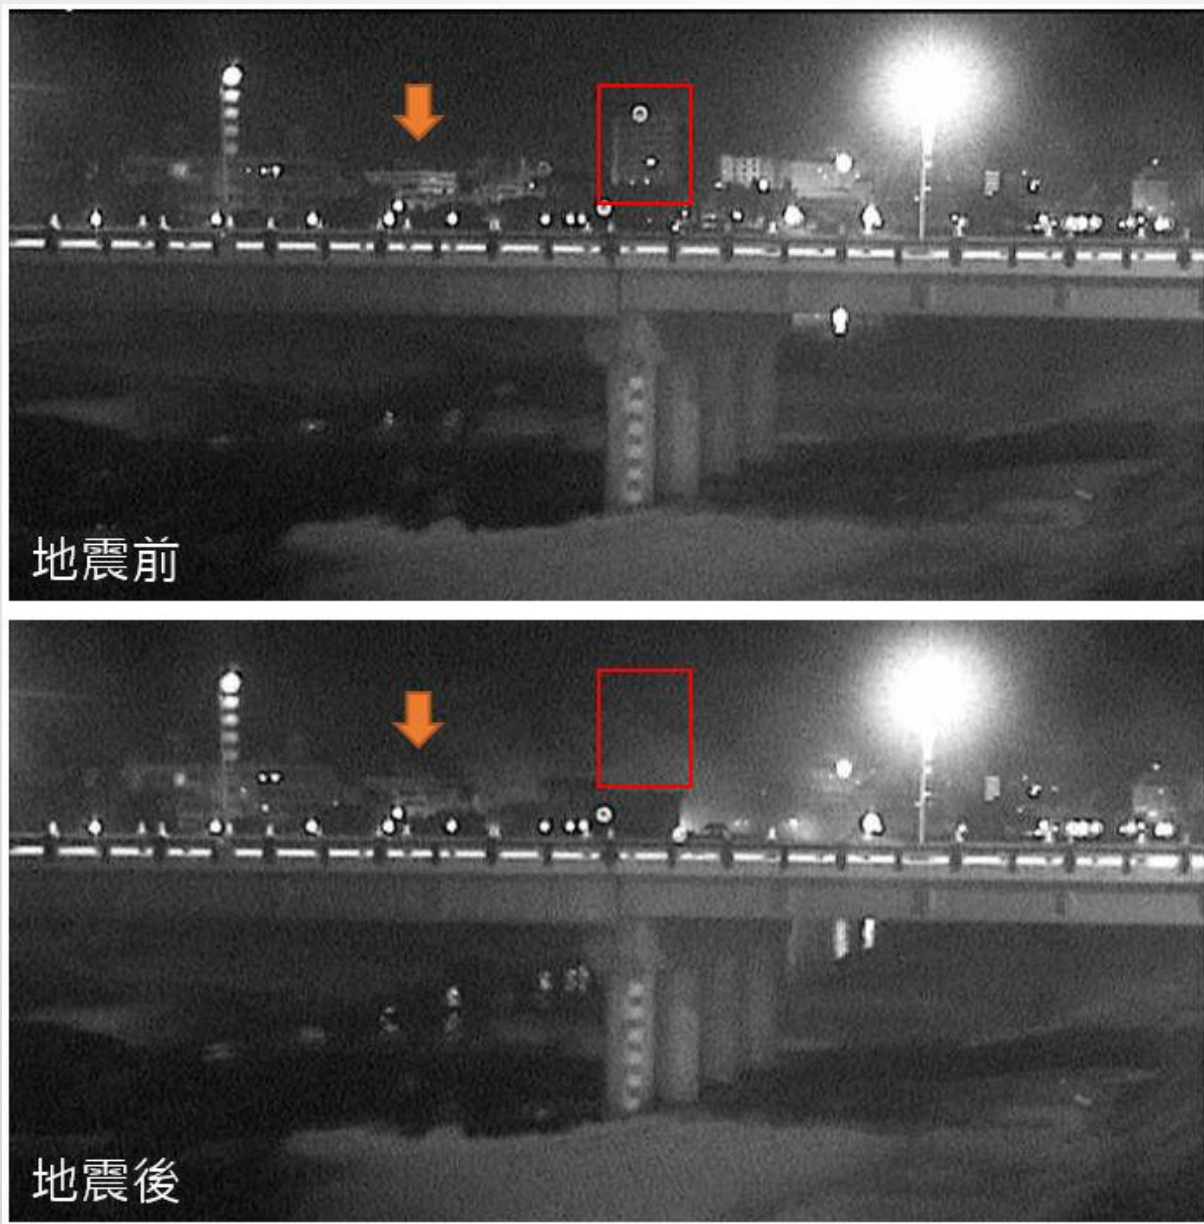
雲門翠堤大樓（圖15）、統帥飯店以及國盛六街白金雙星大樓與吾居吾宿等4棟大樓倒塌，在第一時間已判定為不安全建物，並在受困人員全數救出後全數拆除。位於七星潭街的八棟民宅，因地面隆起造成屋舍出現破壞性變形及龜裂現象，已於2月中勘查後張貼紅單。截至二月底止，共有520戶提出建物安全鑑定，鑑定結果，共計有需補強建物（黃單）20戶、危險建物（紅單）20戶（圖16）。

圖15. 經濟部水利署尚志橋錄影資料（每分鐘一張）  
上圖為地震發生前，下圖為地震發生後影像。紅色方框為倒塌的雲門翠提大樓所在位置，地震後大樓消失於畫面中，周邊有因大樓傾覆造成的揚塵；橘色箭頭位置因地震造成該區域停電。（經濟部水利署提供）
