# 校園環境中心通訊 第53期

## 20180206花蓮地震緊急科學調查及省思

張文彥<sup>1,2</sup>、顏君毅<sup>1,2</sup>、孫維芳<sup>1,2</sup>、郭陳濤<sup>3</sup>、劉瑩三<sup>2</sup>  
張有和<sup>1,2</sup>、林祥偉<sup>2</sup>、郁靜慧<sup>2</sup>、吳柏霖<sup>2</sup>、管卓康<sup>3</sup>、劉耀宏<sup>1</sup>  
1.國立東華大學台灣東部地震研究中心  
2.國立東華大學自然資源與環境學系  
3.國立中央大學地球科學系

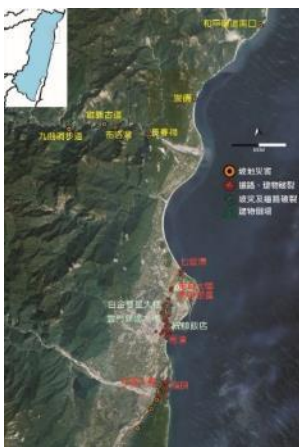
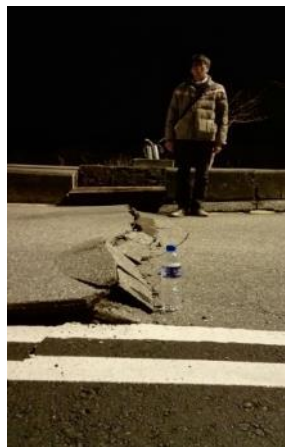
圖9.

民國107年2月6日花蓮地震係沿著米崙斷層及附近發生災害，研究團隊沿著美崙斷層由北而南進行地表調查，並擴及花蓮大橋、台11線北側鹽寮、193線道北側月眉、台八線中橫公路東側及台9線蘇花公路南側等地區。

- (1) 現場地表地質調查位置圖
- (2) 花蓮大橋的左移破壞
- (3) 七星潭大橋橋墩的破壞
- (4) 校長訪視了解美崙校區地表破裂及變形

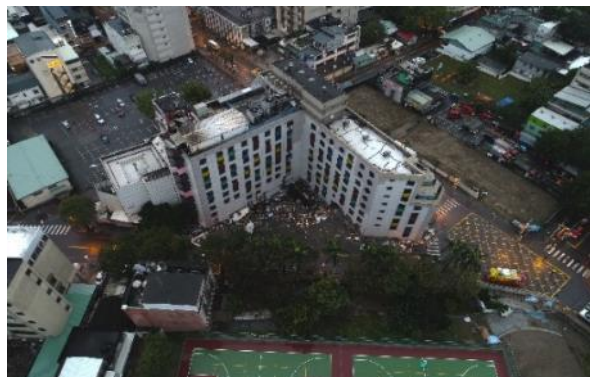
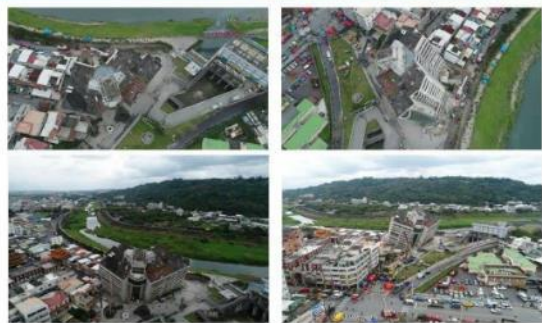
為了提供受災地區空照及三維圖資，研究團隊以無人航空載具 UAV 對美崙校區、統帥飯店、雲門翠堤大樓、國盛六街白金雙星大樓及花蓮大橋進行拍攝。

圖10. (1) 坍塌破壞後統帥飯店的UAV影像  
(2) 東華大學提供國家災害防救科技中心雲門翠堤大樓UAV影像
