# 校園環境中心通訊第54期

## 0206花蓮地震野外調查工作

吳柏霖、郁靜慧、曾天白、黃上恩

國立東華大學自然資源與環境學系

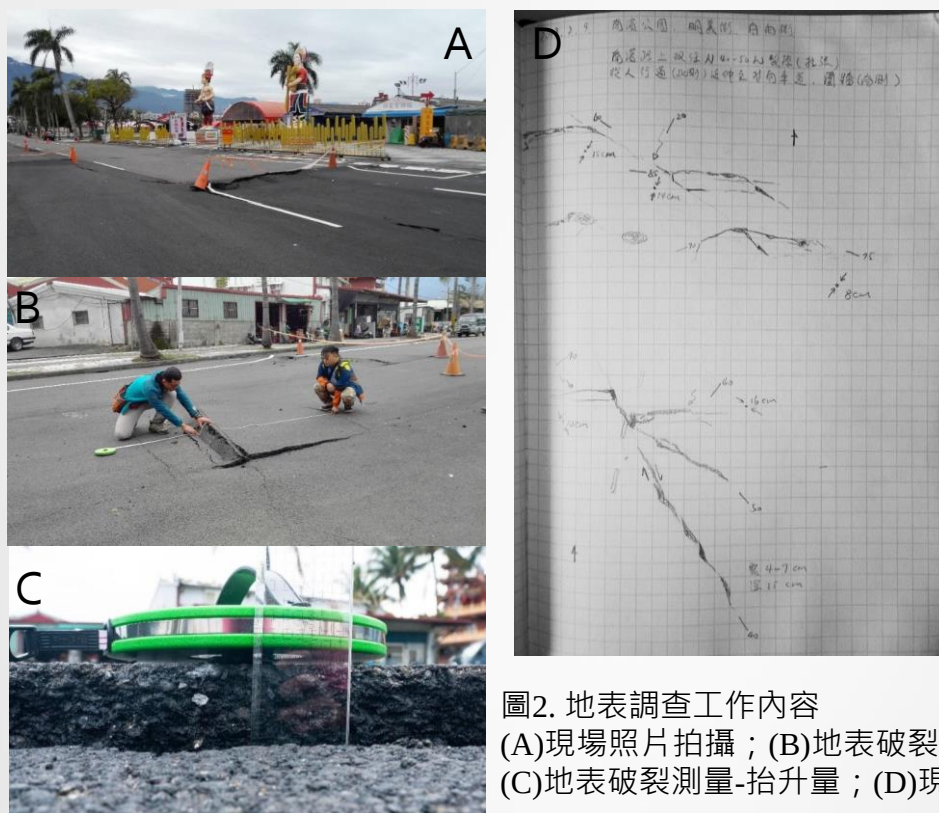
圖2. 地表調查工作內容

(A)現場照片拍攝；(B)地表破裂測量-壓縮量；  
(C)地表破裂測量-抬升量；(D)現場素描。

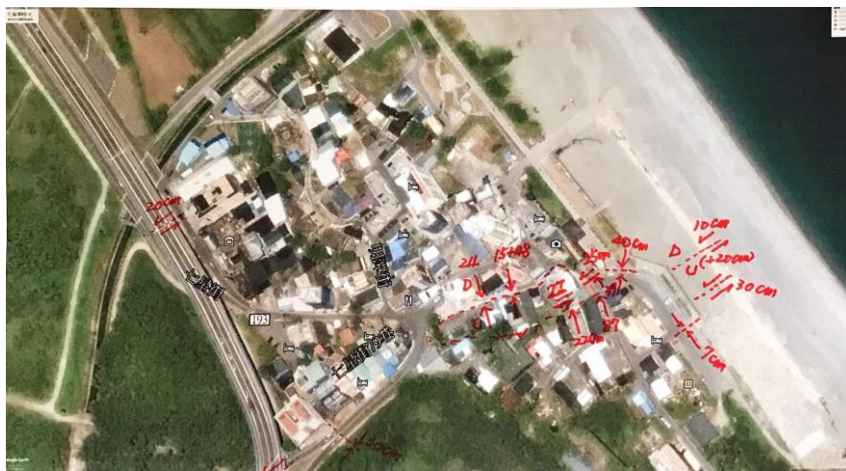
圖3. 在衛星影像圖上  
標記現場測量結果  
(顏君毅老師繪)

地震後的早晨開始準備地表調查工作，準備工具包含：相關地圖、傾斜儀、皮尺等，到現場進行拍照、點位記錄、破裂狀況測量、描繪、文字記錄等工作（圖2、圖3）。

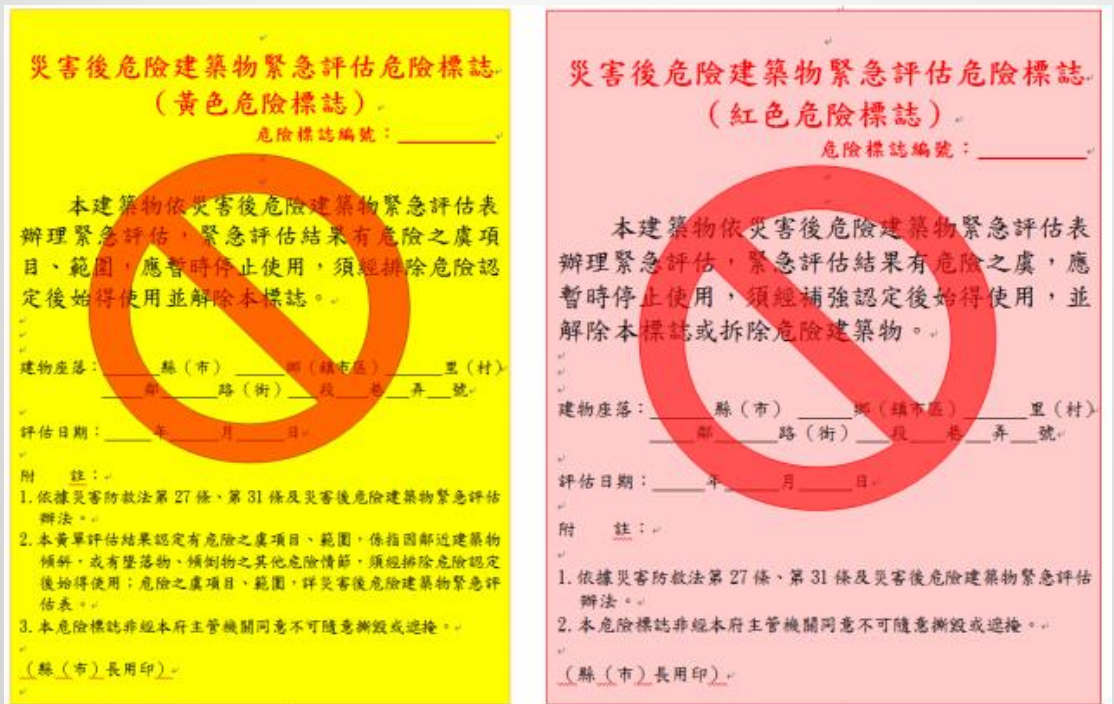
圖14. 兩種不同類型的危險標誌

地震發生後，位於災區建物若有結構上的疑慮，需進行建築物損壞等級判定。建築物之震害等級判定會根據建築物本身的「結構體及大地工程受災程度」以及建築物外部「墜落物與傾倒物受災程度」進行調查，先將重要結構構件利用損害描述作判斷，分為I至V損害程度，再計算重要結構構件之損壞比例；再依據建築物之損害程度將損壞程度嚴重的建築物以「紅單」標誌，而有墜落物、傾倒物之其他危險的建築物以「黃單」表示，以避免人民居處於危險之建築物中（圖14）。

雲門翠堤大樓（圖15）、統帥飯店以及國盛六街白金雙星大樓與吾居吾宿等4棟大樓倒塌，在第一時間已判定為不安全建物，並在受困人員全數救出後全數拆除。位於七星潭街的八棟民宅，因地面隆起造成屋舍出現破壞性變形及龜裂現象，已於2月中勘查後張貼紅單。截至二月底止，共有520戶提出建物安全鑑定，鑑定結果，共計有需補強建物（黃單）20戶、危險建物（紅單）20戶（圖16）。

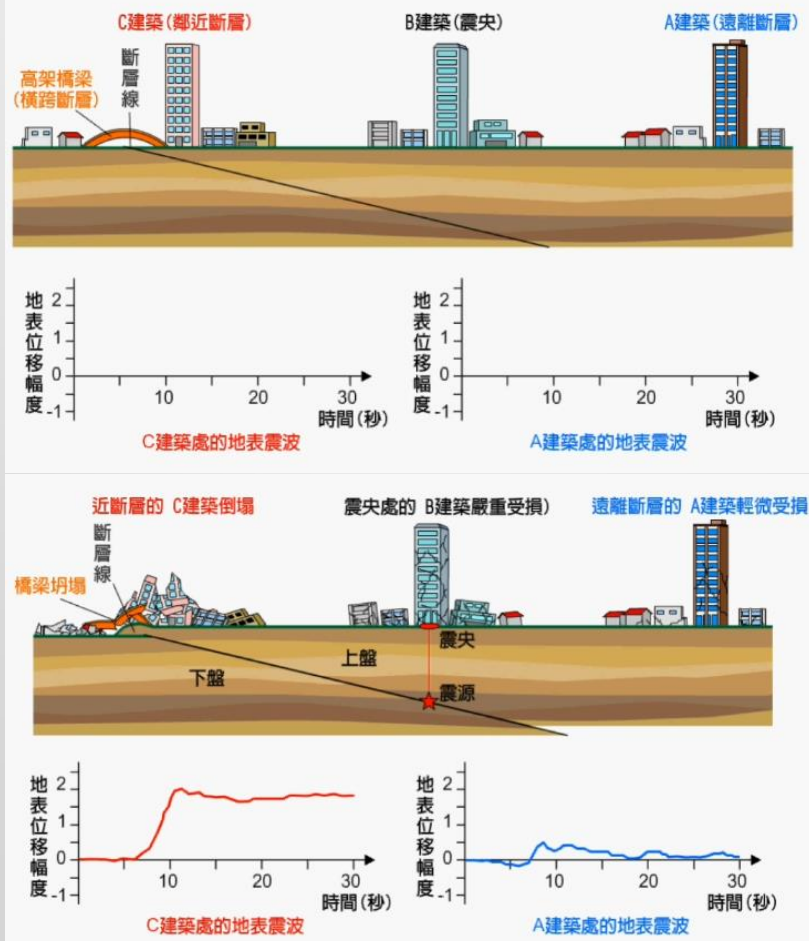
圖17. 近斷層震波特徵模擬圖  
(圖片來源：國家地震工程研究中心-0206花蓮地震省思)

地質法通過後，經濟部中央地質調查所已陸續公告多處活動斷層地質敏感區之劃定範圍，包含民國105年公告的米崙斷層沿線，但似乎並沒有因此降低七星潭地區橫跨米崙斷層一帶的開發情形；根據國家地震工程研究中心的模擬，地震發生時受到地下構造的影響，斷層帶延伸至地表的位置，在地震發生當下地表位移幅度大於震央附近，遠離斷層地區受到的影響則最小（圖17）。要如何讓一般民眾對此有所瞭解，未來若能透過政令推動地質敏感區內已有老舊建物的補強，將能避免更多的災害發生。

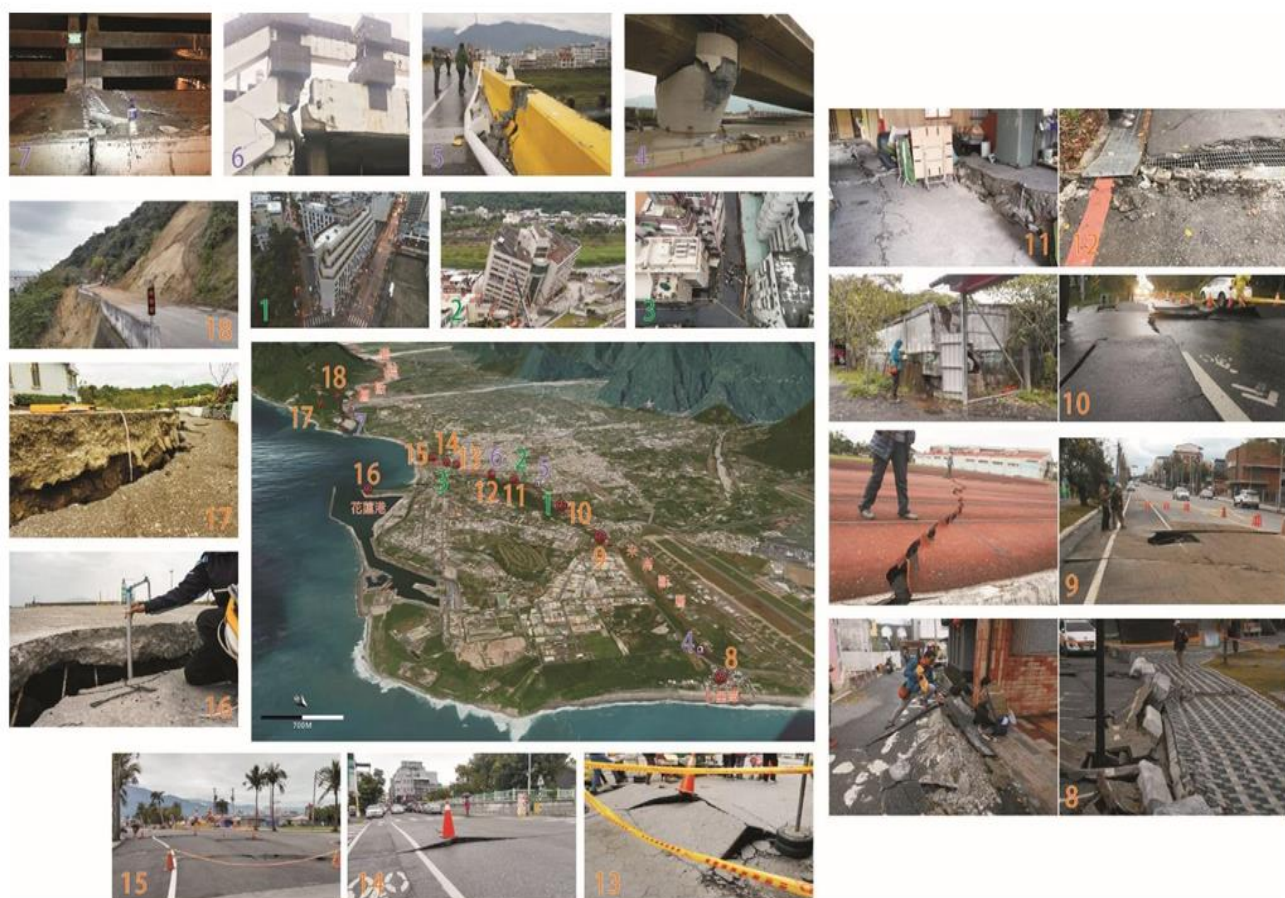
## 0206花蓮地震主要破裂/破壞位置分布圖

米崙斷層與嶺頂斷層受到本次地震的誘發而活動，也造成本次地震主要破裂/破壞區域大多分佈在斷層周邊（圖10），米崙斷層的主要破裂帶從最北端的七星潭、華西路，往南沿美崙山西緣，一路至南濱出海，包含倒塌的雲門翠堤大樓、統帥飯店以及國盛六街兩棟民宅都在鄰近地區；而嶺頂斷層的主要破裂則從花蓮溪出海口往南沿河床延伸，地表破裂與噴砂現象到月眉一帶仍有發現。
